**Assistance spéciale pour la durabilité des projets  
(SAPS) portant sur le**

**« Projet de gestion des ressources en eau en  
République Tunisienne »**

**Rapport final**

**Juin 2014**

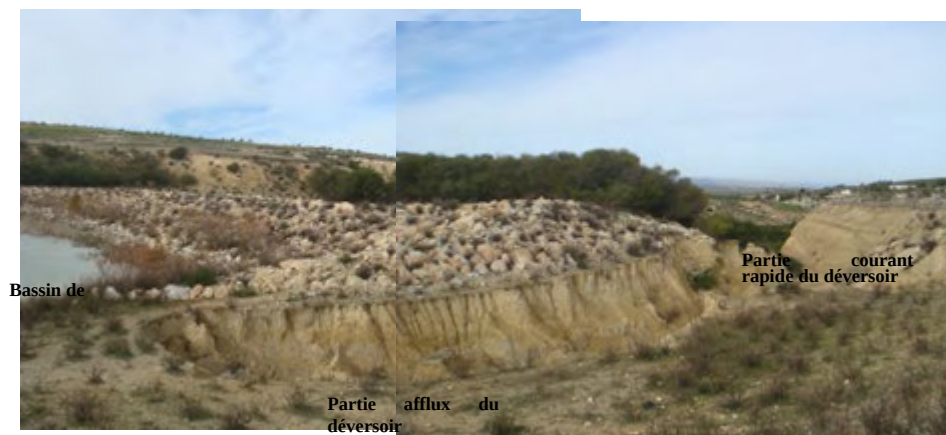
**Figure 6.2 Partie afflux et partie à courant rapide (barrage de SI-4 Meskaya, gouvernorat de Siliana)**

Le canal du déversoir du barrage a atteint son fond rocheux. Si ce fond rocheux est très altéré, il est considérablement érodé par l'écoulement de l'eau d'inondation. La partie à courant rapide d'écoulement vers l'aval surtout, est facilement érodée parce que le courant est rapide.

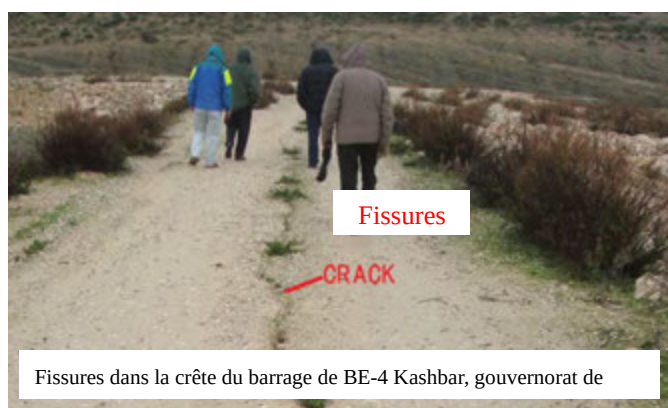
Des fissures pratiquement parallèles à l'axe du barrage sont apparues sur la crête du barrage de Kashbar (BE-4) du gouvernorat de Beja, (voir la photo de droite), du barrage de Fgish (SI-12) du gouvernorat de Siliana, et du barrage de Zangou (ZA-2) du gouvernorat de Zaghuan.

Les fissures parallèles à l'axe du barrage aux environs de la crête à faible profondeur, peuvent être réparées en creusant des rigoles le long des fissures, et en compactant et en remblayant avec les matériaux de remblai.

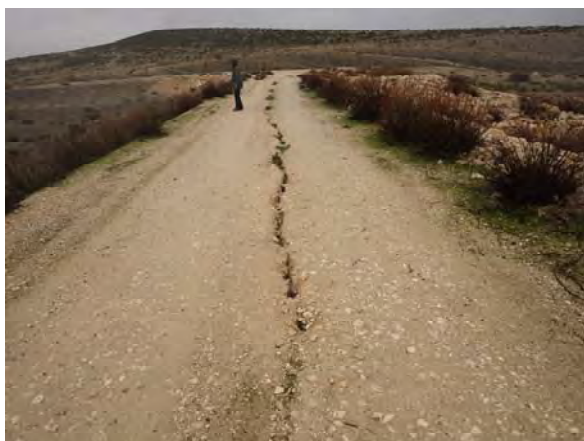
Fissures dans la crête du barrage

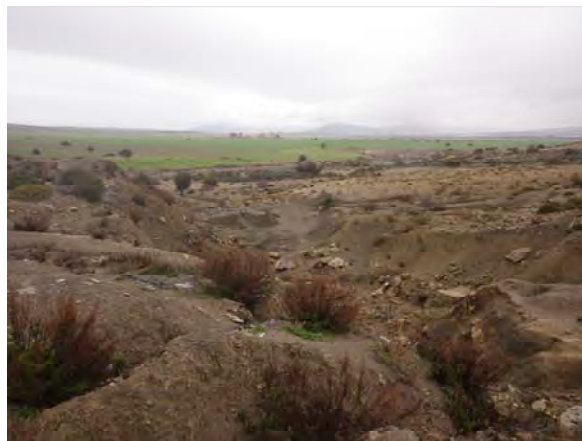
Partie courant rapide du déversoir très érodée

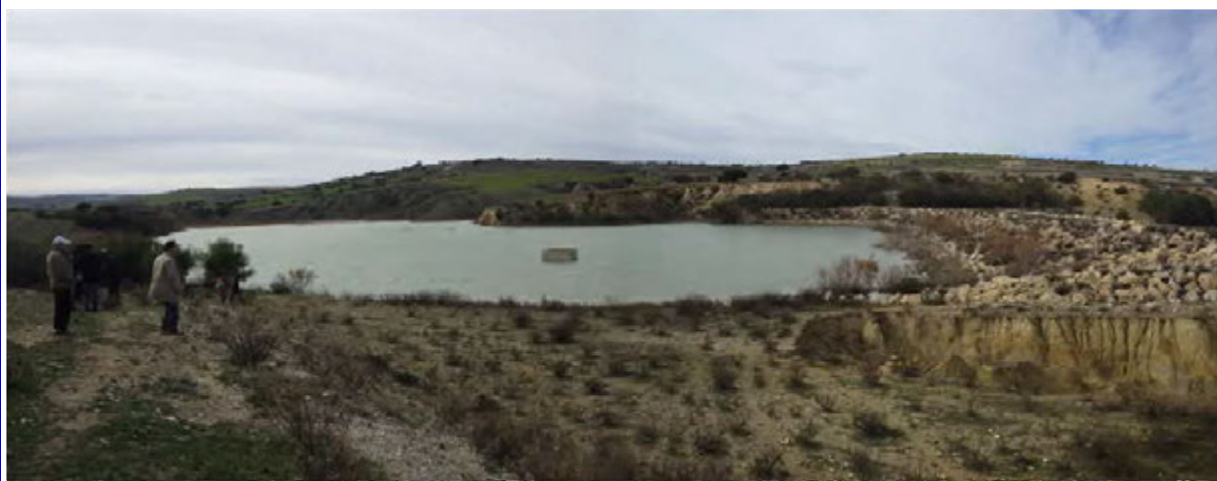
Vue d'ensemble du bassin de retenue, tour de prise d'eau au centre, barrage à droite. A l'avant, partie afflux du déversoir très érodée

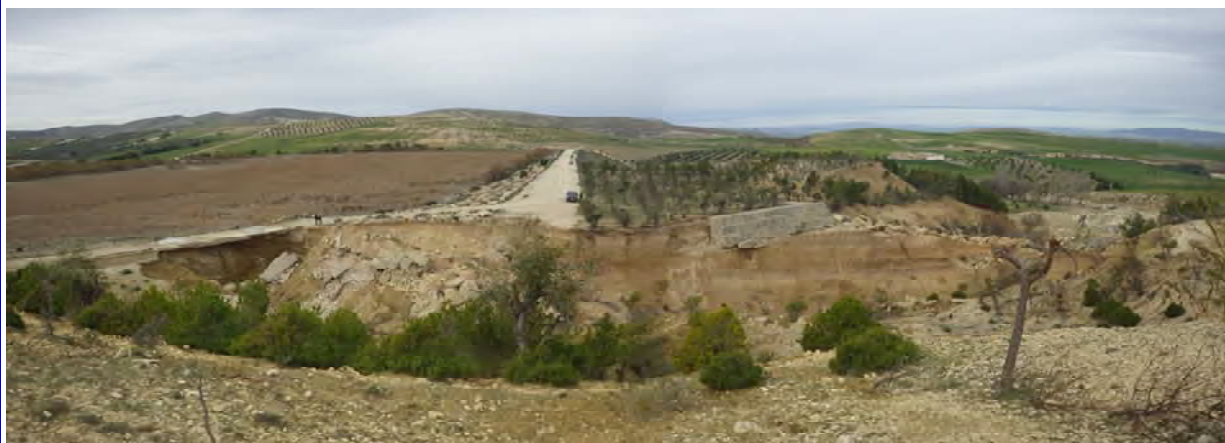
Vue à partir de la rive droite du barrage.  
Déversoir endommagé et bassin de retenue ensablé

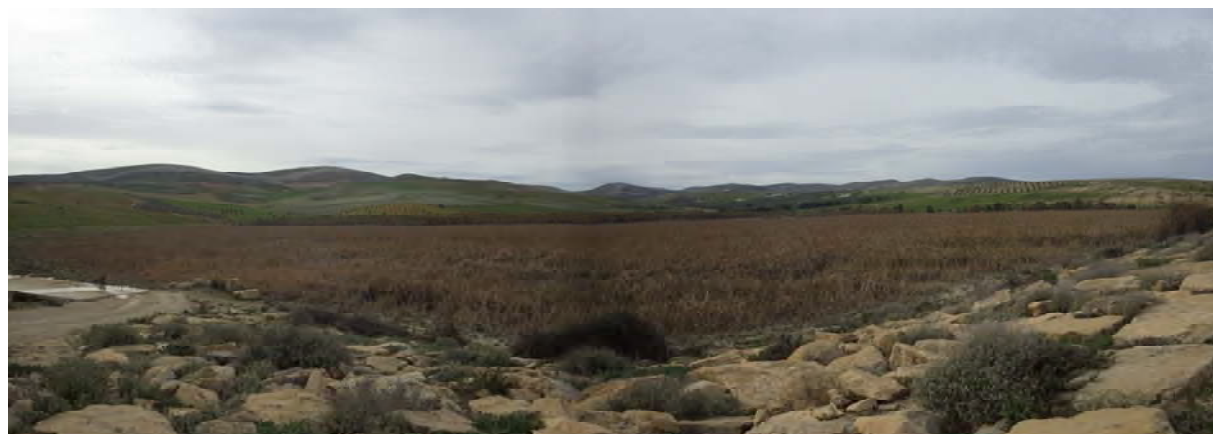
État de l'ensablement du bassin de retenue  
vu des environs de la partie afflux du déversoir, rive droite du bassin de retenue

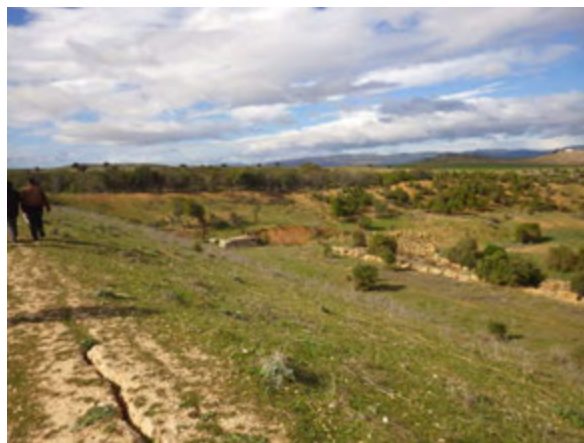
Partie en aval du barrage et fissures dans le bas-côté de la crête

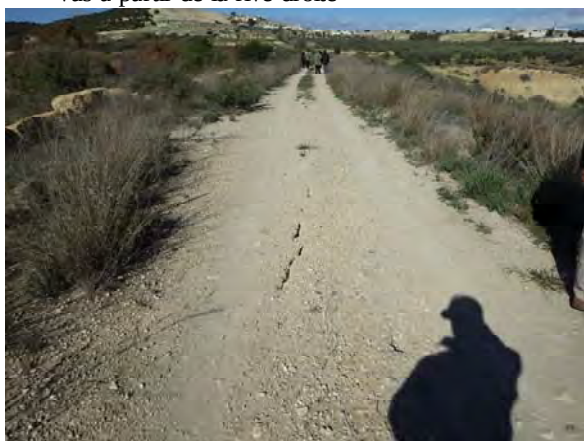
Fissures dans la crête du barrage
